Wasser im 3. Abschnitt vom Flachdach 23.02.2021

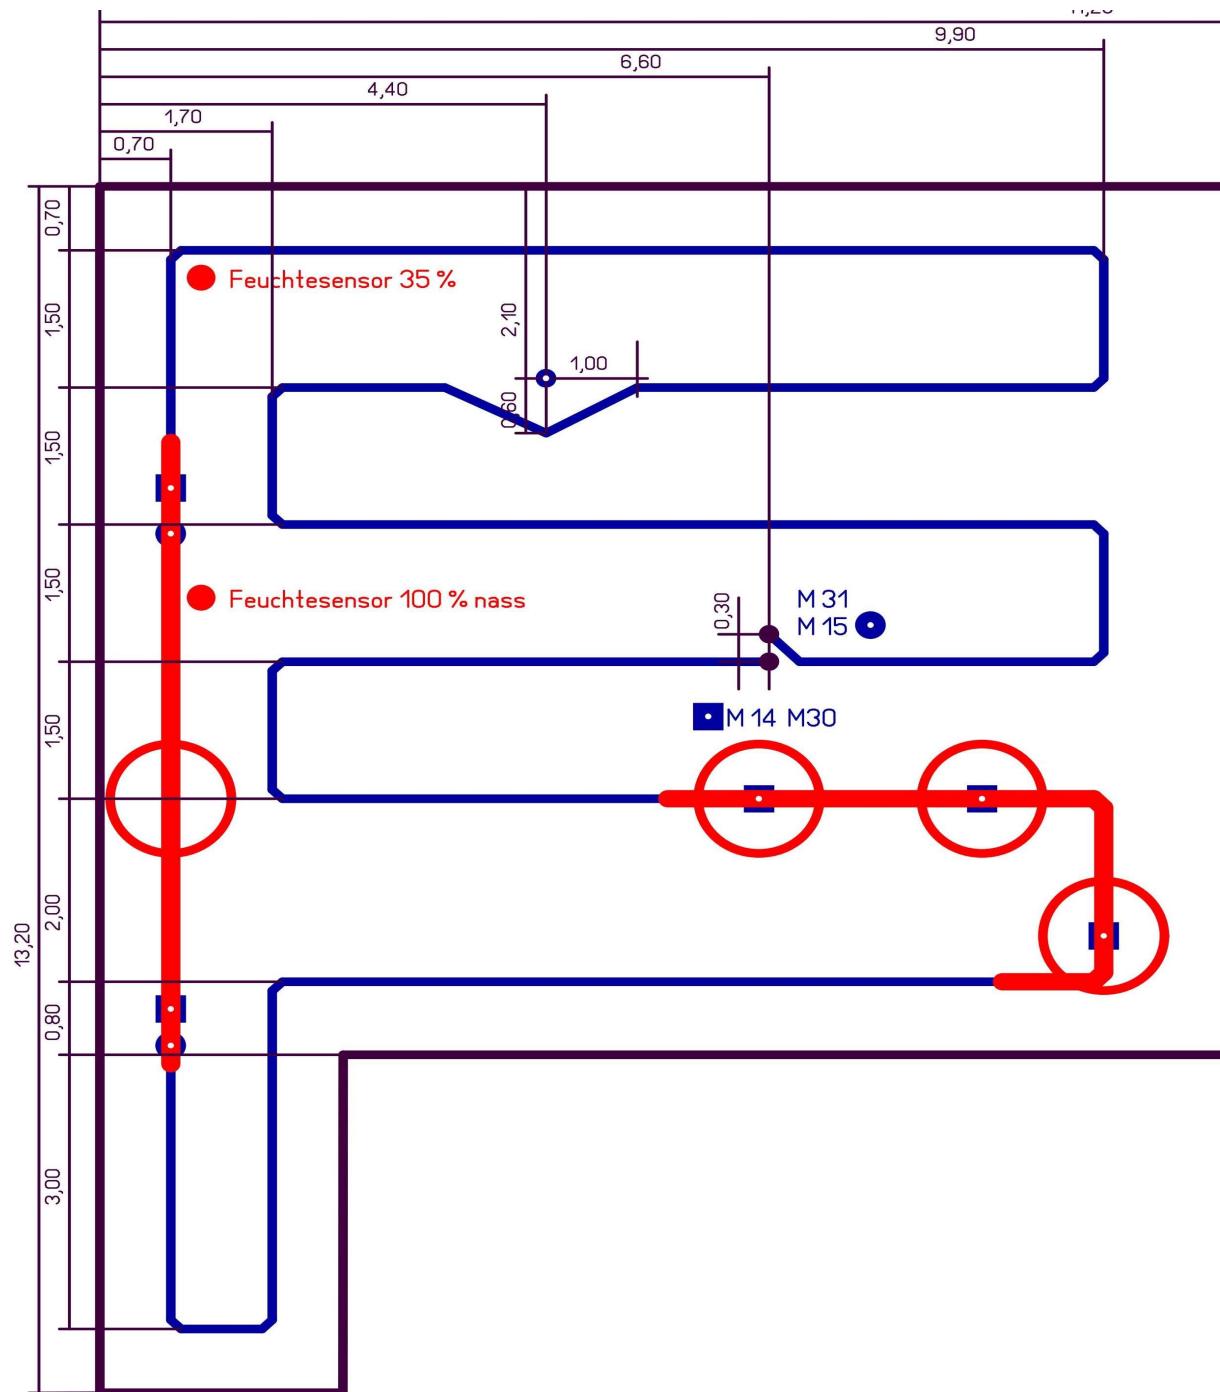
Messungen am 23.2.2021 zeigen eine Verteilung der hohen Feuchtigkeit im 3. Abschnitt.

Die hohe Feuchtigkeit wurden in zwei Bereiche mit TDR-Messung lokalisiert.

Rot markierter Bereich mit hoher Feuchtigkeit.

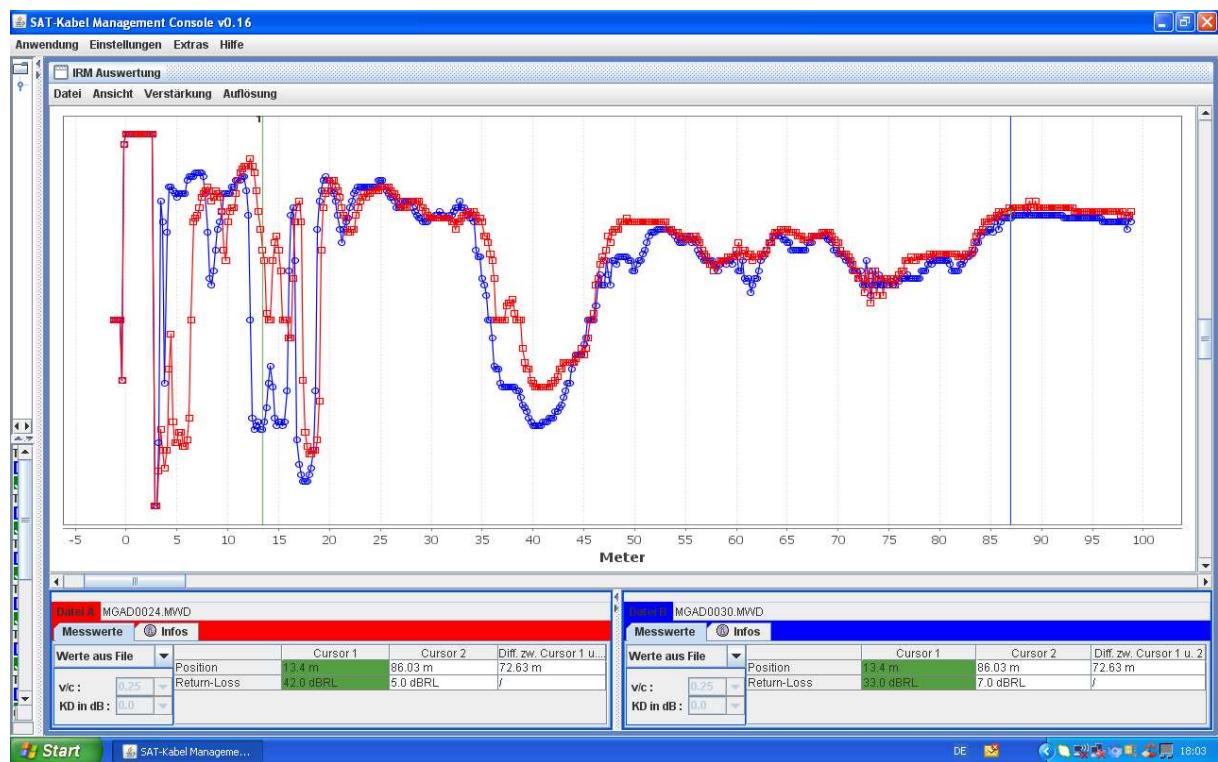
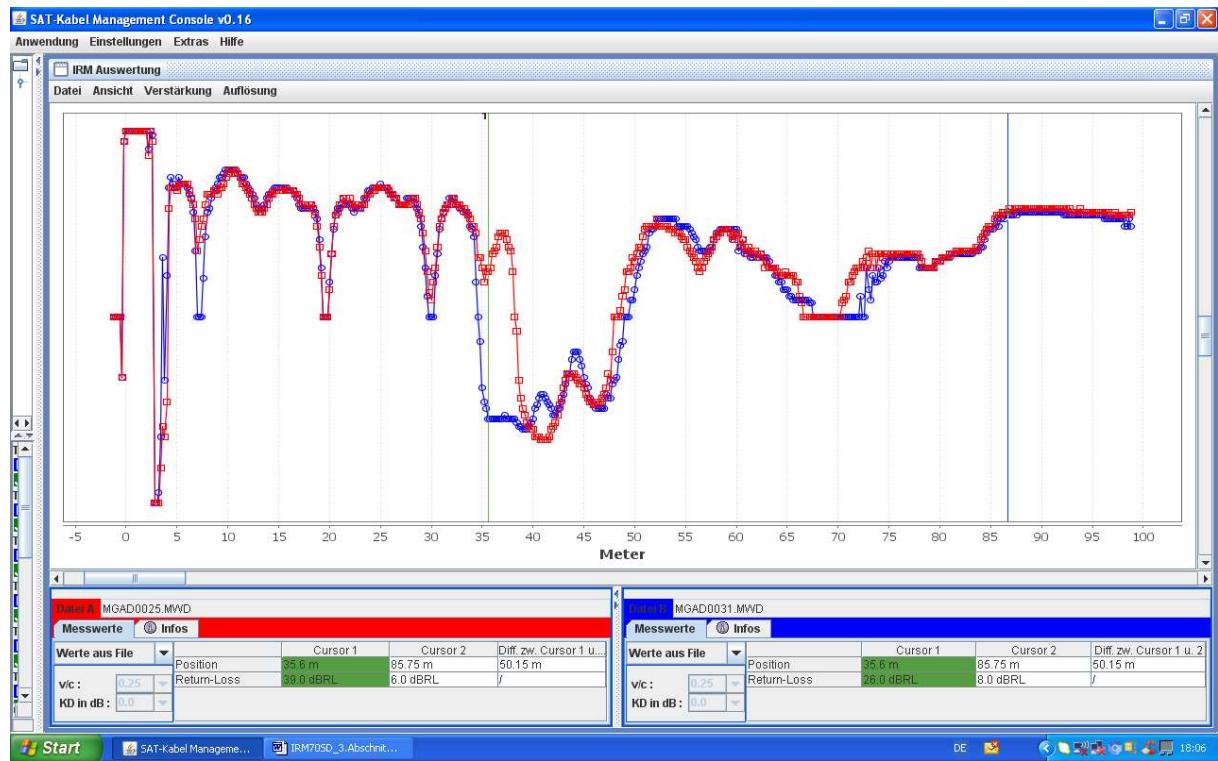
Rot: Messung 24, am 15.2.2021 Ende 3. Blau: Messung 30, am 23.2.2021 Ende 3.

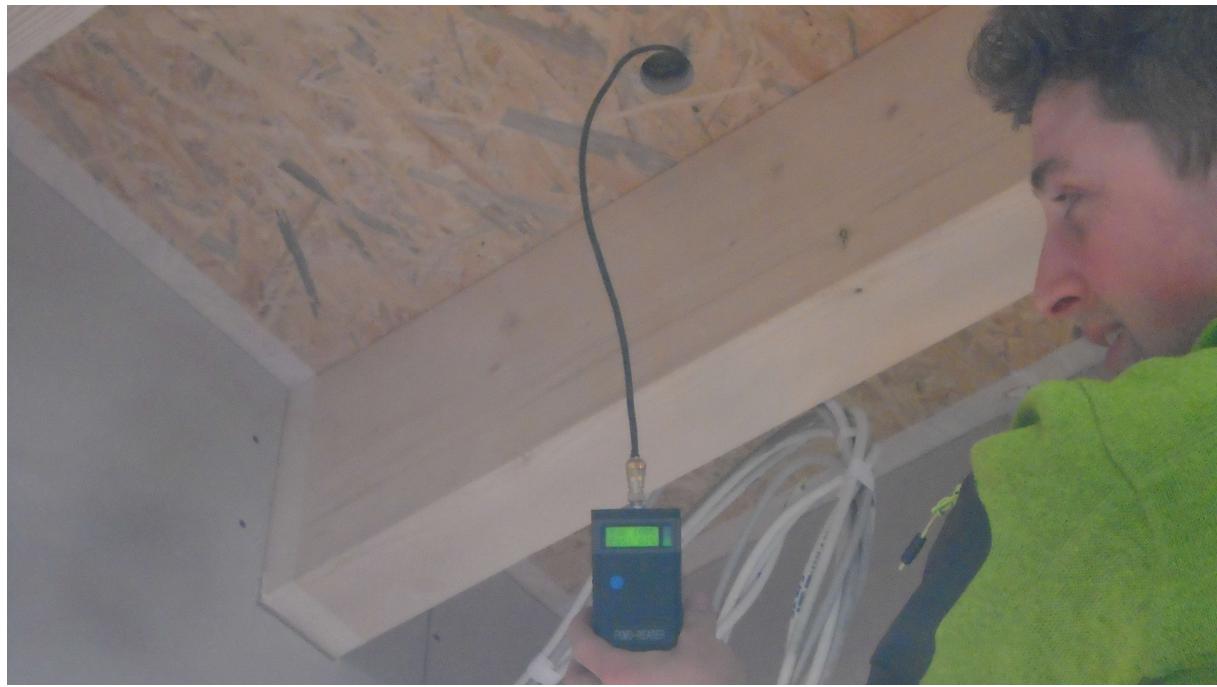
Mit dem Feuchte-Sensor wurden eine Feuchte von 100 % in der Dämmung gemessen.
Bild 23.2.2021

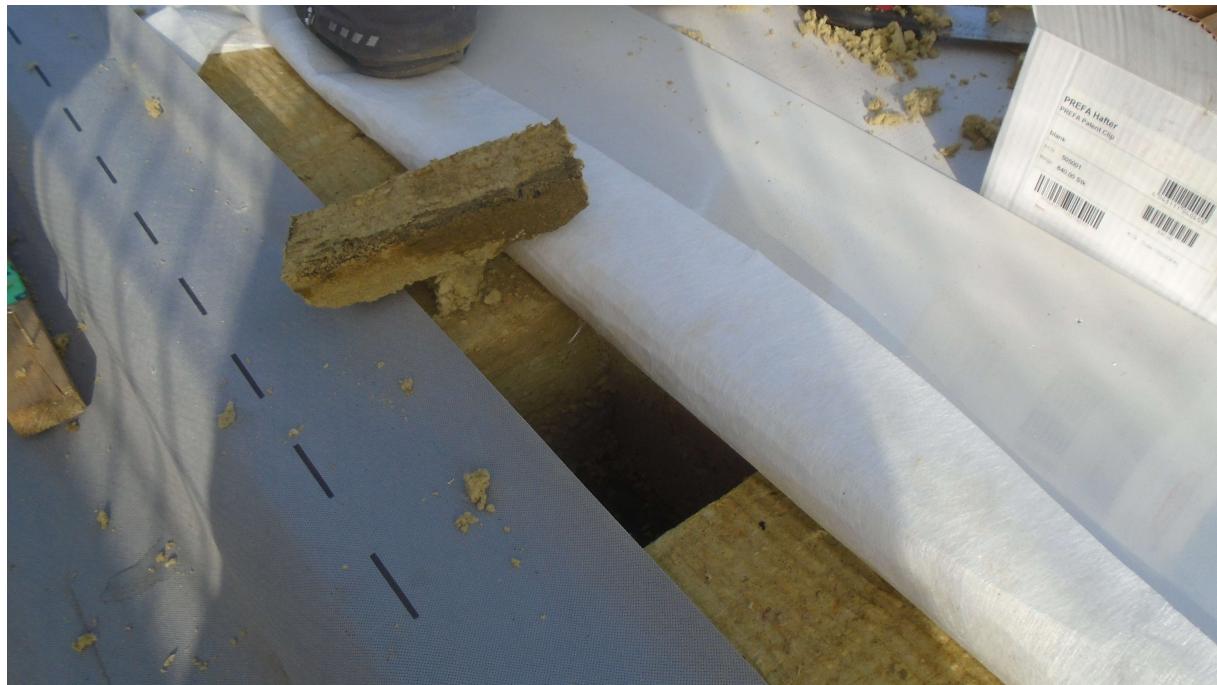
Im georteten Bereich des Flachdaches, mit der hohen Feuchtigkeit. Hier wurde ein Stück Dämmung herausgeschnitten. Dieses Stück war sehr nass. Bild 23.2.2021

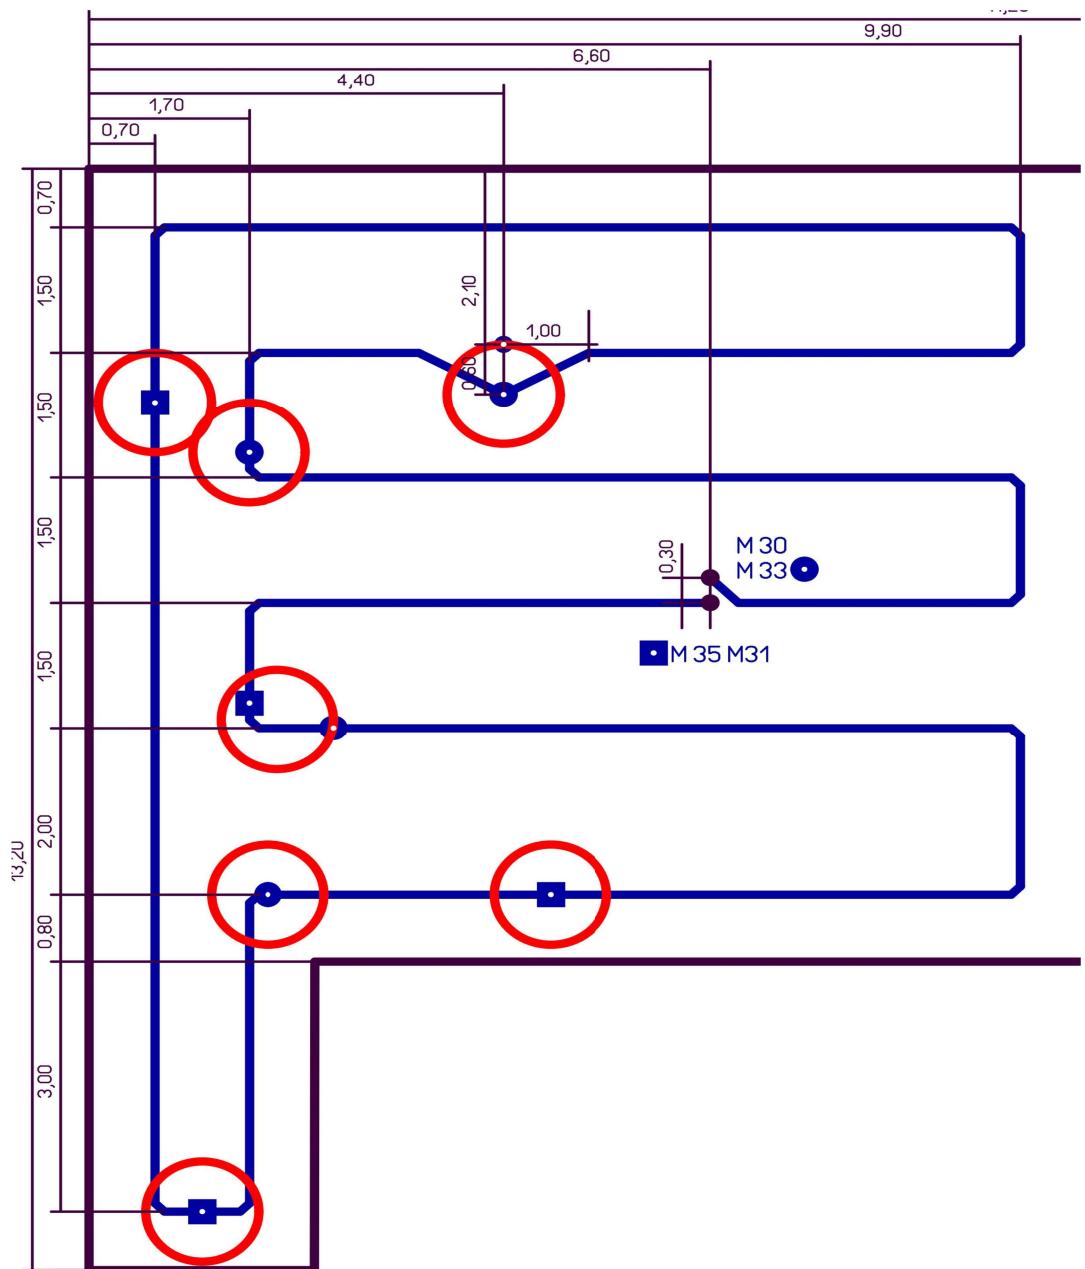
Eine genaue Lokalisierung ist schwierig, da über den langen Zeitraum, der 3. Abschnitt sehr nass war. Rot markierter Bereich wahrscheinlich noch mit Feuchtigkeit.

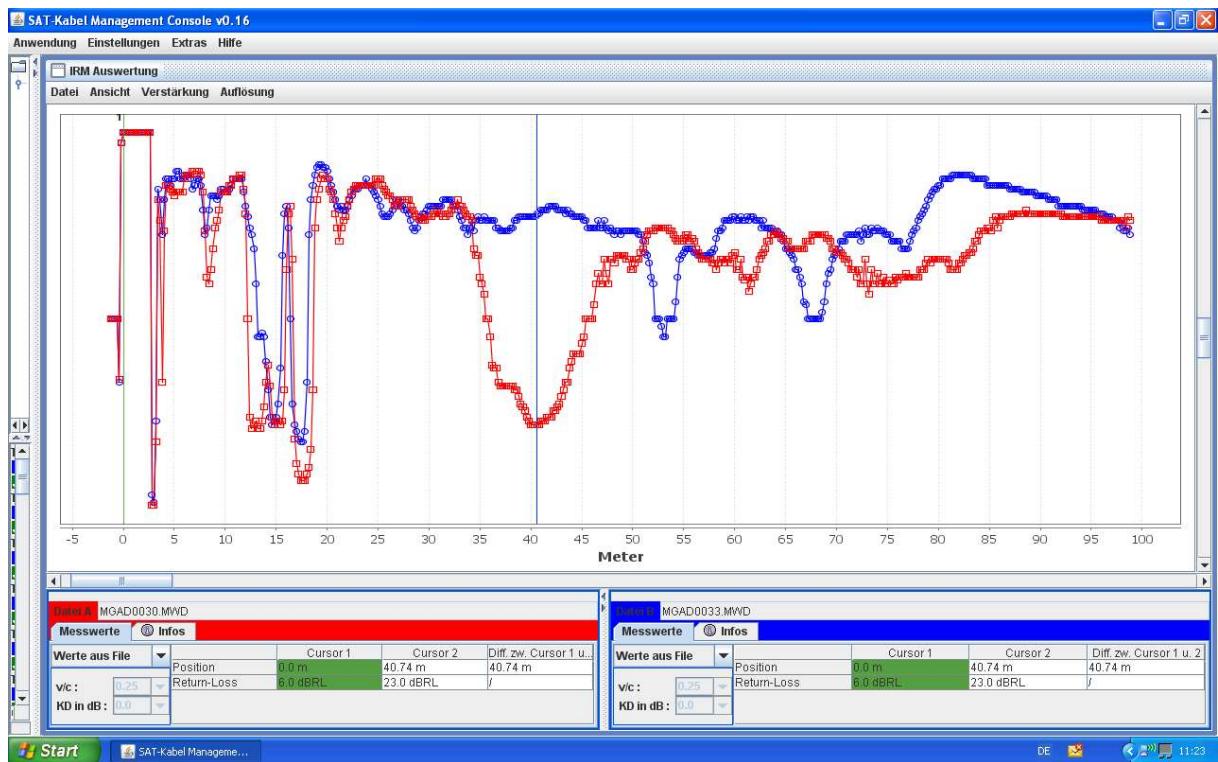
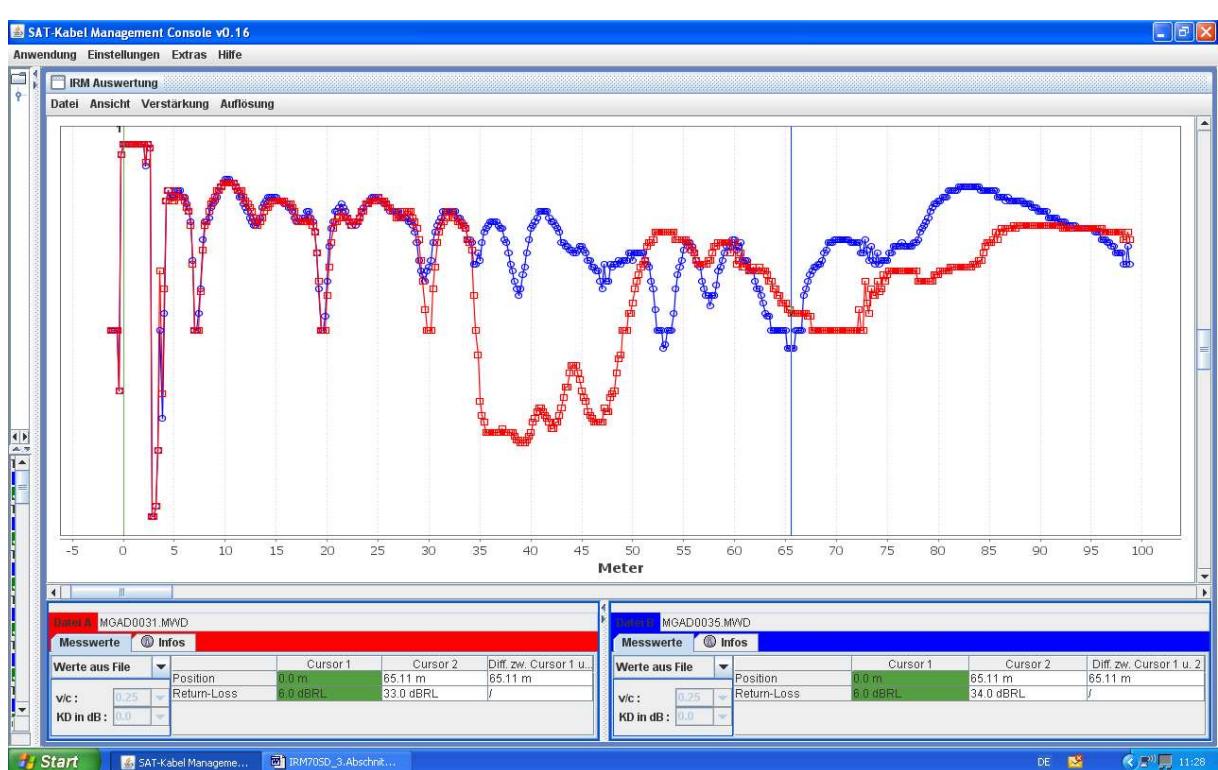
Messungen am 10.03.2021 zeigen das die große nasse Stelle nun keine Feuchtigkeit anzeigt (Blau MGAD0033 bei 40m).

Die Feuchte im 3. Abschnitt hat sich gegenüber (Rot MGAD0030 vom 23.2.21) verlagert und ist insgesamt noch immer hoch.

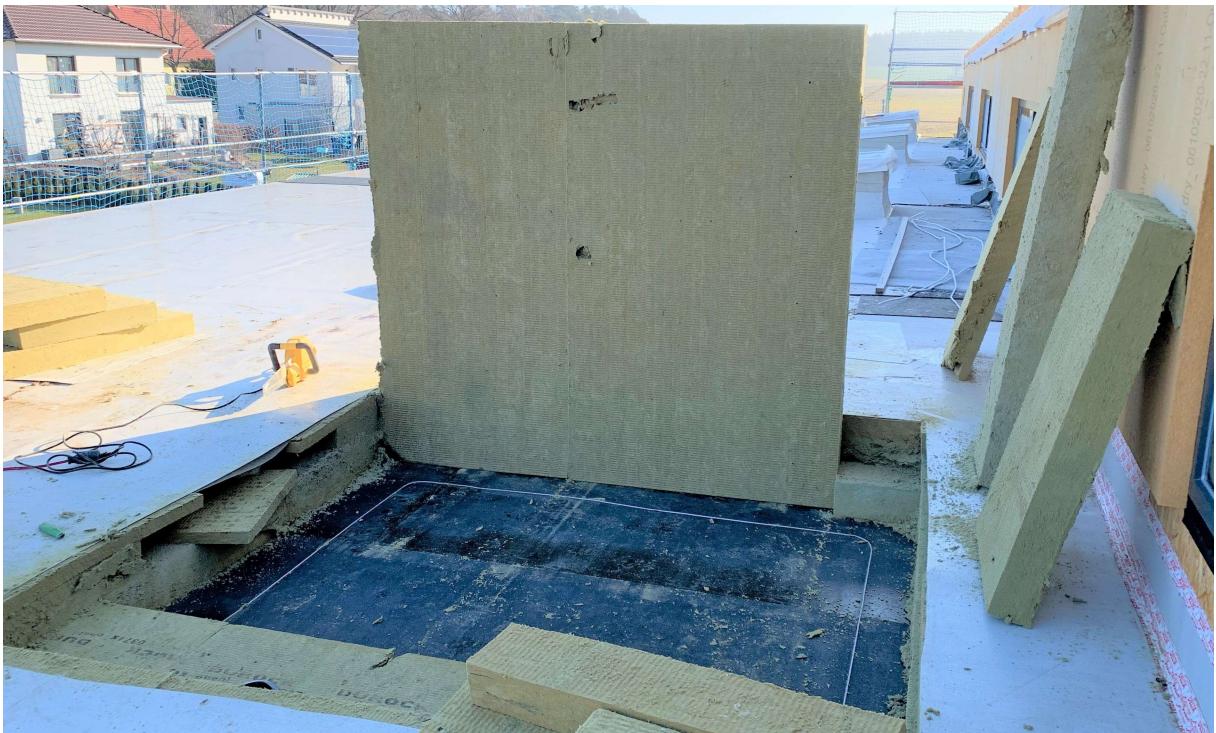
Die dunklen Stellen auf Bitumenbahnen sind noch feucht. Bild 2.3.2021
