Verlegeplan: Feuchte-Sensorkabel der Firma SAT-Kabel®

Schadenfall Wasserschaden Bad EG ab 02.10.2019

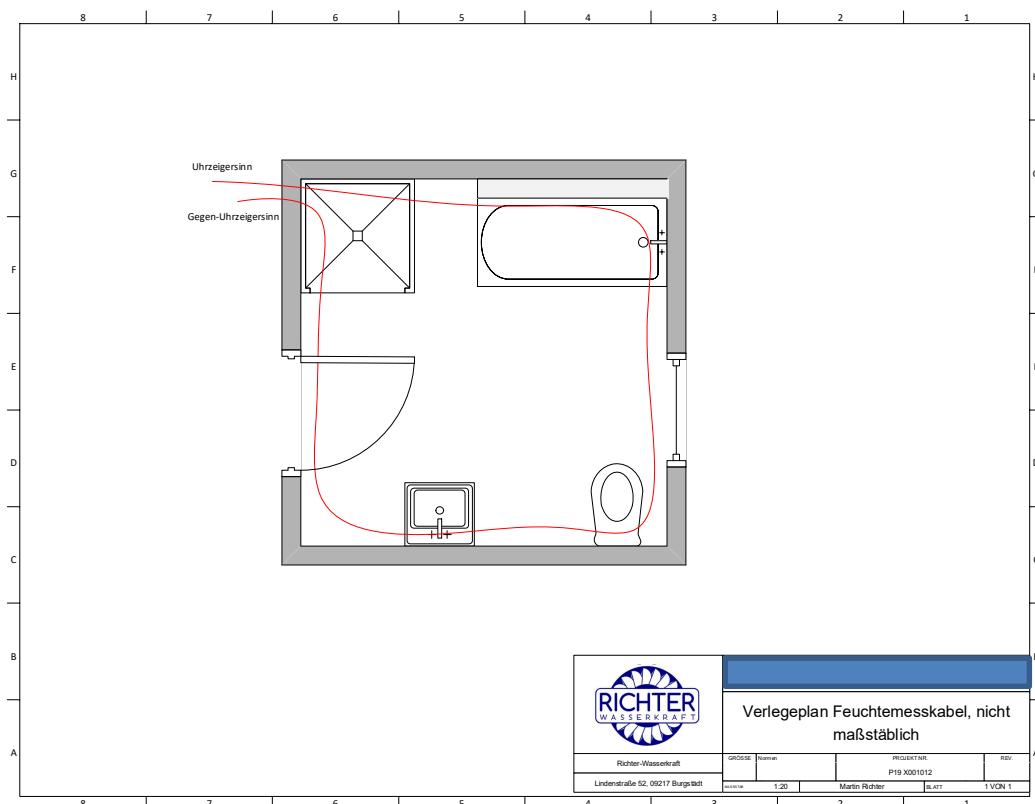
Abbildung 1 Messschleife B Verlegeplan Bad EG

Messschleife B: Verlegung als Schleife entlang der Wände des Bades im EG, Verlegung n der gebundenen Schüttung des Fußbodens

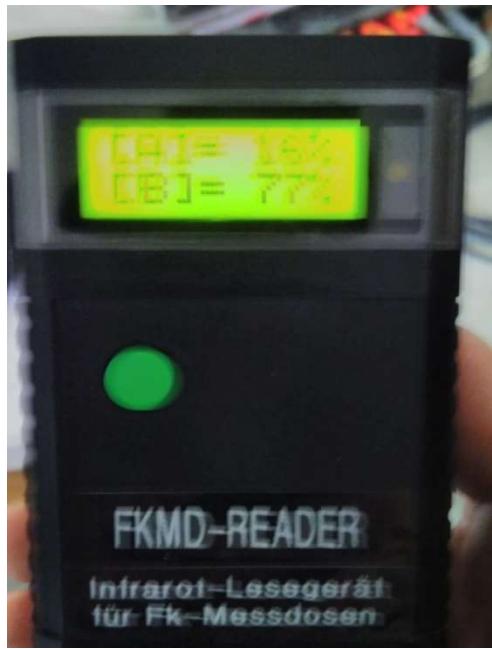
Abbildung 2 Auslesung via Infrarot der Messdose

Kanal A zeigt eine durchschnittliche Feuchtigkeit von 16%

Kanal B zeigt eine auffällige Stelle nach ca. 4,5m. Diese weist ca. 77% Feuchtigkeit auf. Bei der Kontrolle vor Ort wurde frischer Estrich im Bereich der Dusche im EG als Ursache ausgemacht.

Durch die hohe Feuchtigkeit im Bereich der Dusche des Bades im EG wurde ein Alarmschwellwert von 80% am 16.09.2019 eingestellt.

Der feuchte Bereich ist regelmäßig auf korrekte Abtrocknung zu prüfen. Der Alarmschwellwert ist nach erfolgreicher Trocknung auf 30% einzustellen.

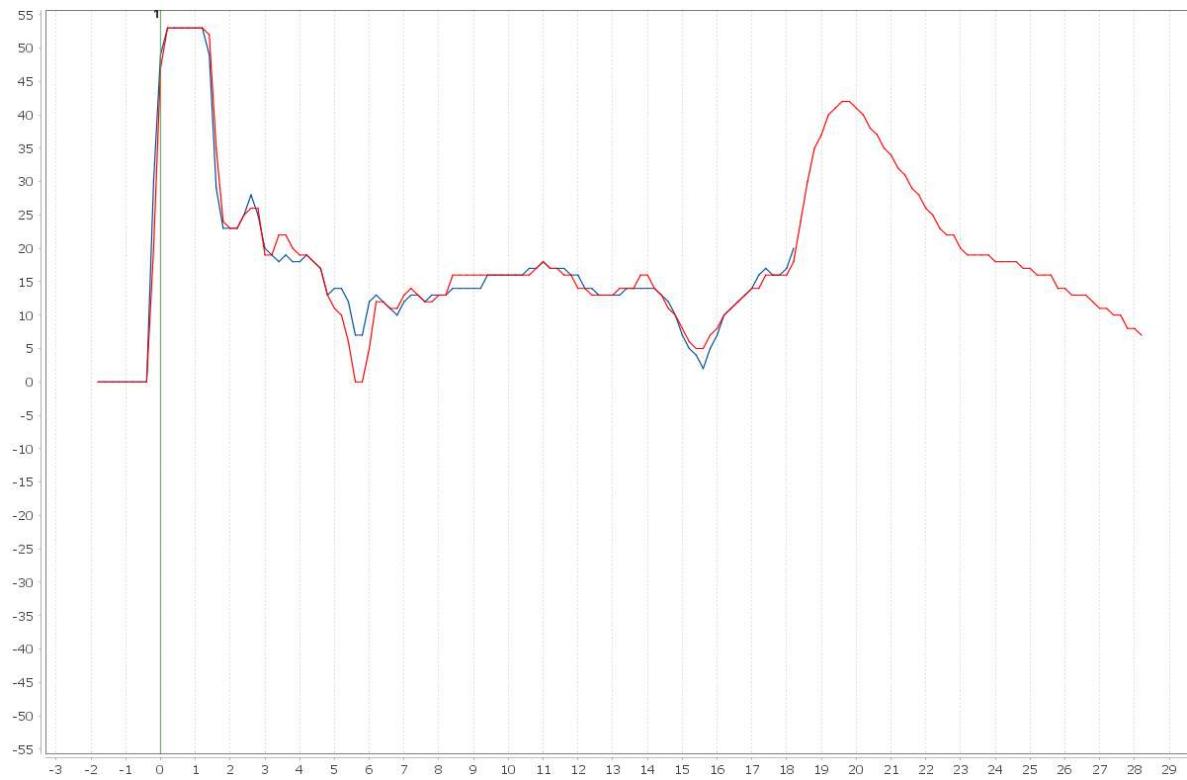
Bei der Messung am 02.10.2019 wurde festgestellt, dass die anfänglich feuchteste Stelle, bei ca. 5,5m Gesamtkabelstrecke gelegen sehr gut abtrocknet. Alarmauslöser ist die feuchte Stelle bei 15,5m Gesamtkabelstrecke.

Diese hat sich von ca. 60% auf über 70% verschlechtert. Vor Ort wurde eine maximale Feuchte von 72% gemessen. Das IR-Auswertgerät wurde zur regelmäßigen Kontrolle vor Ort gelassen.

Abbildung 3 Blaue Kurve Messung vom 02.10.2019 / Rote Kurve Messung vom 16.09.2019

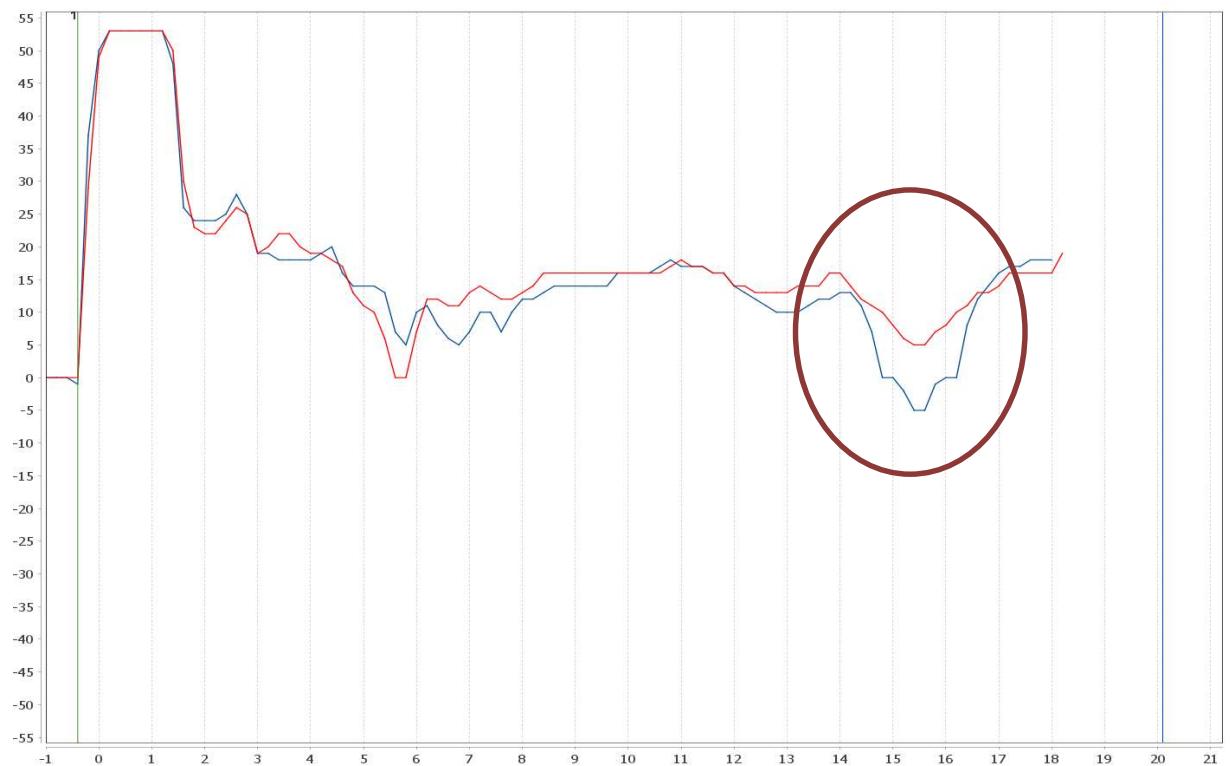
Es ist eindeutig eine Steigerung der Feuchtigkeit in der betroffenen Stelle im Zeitraum eines Monates festzustellen.

Abbildung 4 Blaue Kurve Messung vom 16.10.2019 / Rote Kurve Messung vom 16.09.2019

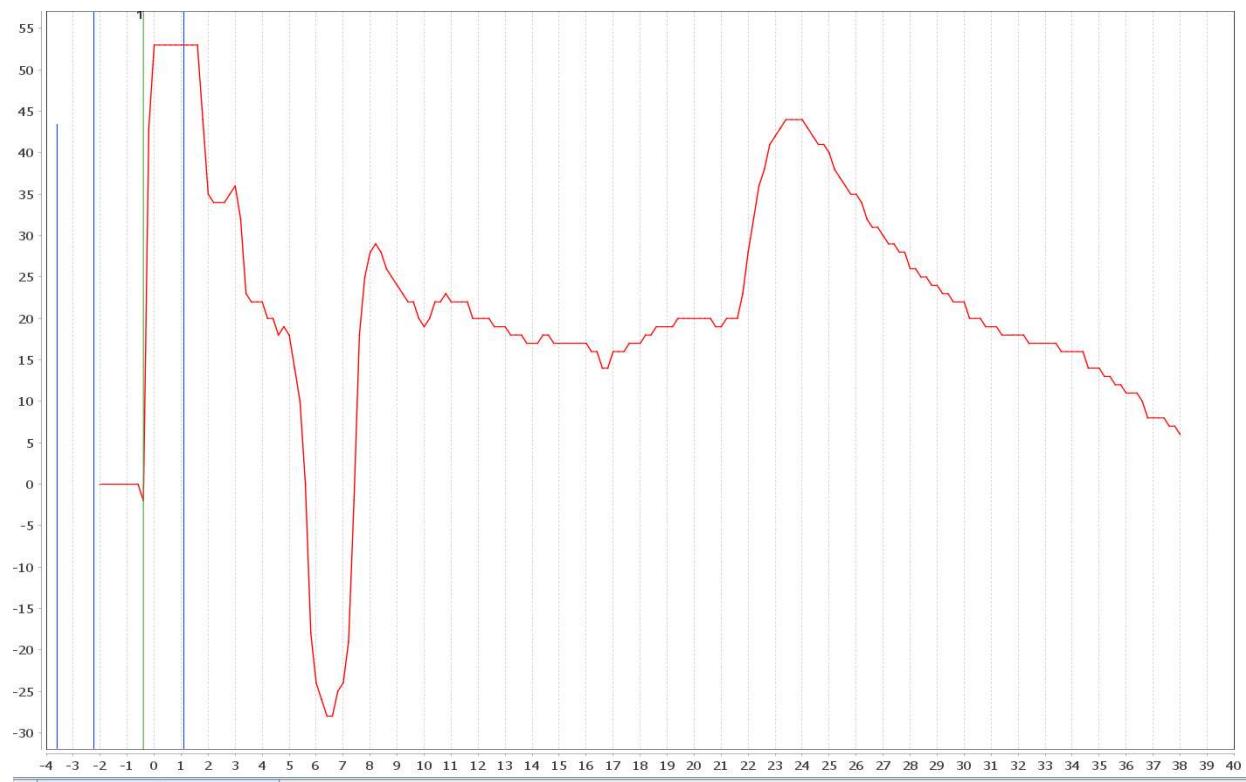
Abbildung 5 Ortungsmessung im Uhrzeigersinn

Die feuchte Stelle wurde unter den Angaben für Verlegerichtung und Verlegeort der ausführenden Fachfirma TISCHER Tischlerei + Holzbau GmbH für das Feuchtemesskabel am 16.10.2019 in einem Bereich unterhalb der Badewanne im Bad Erdgeschoss lokalisiert, siehe **Fehler! Verweisquelle konnte nicht gefunden werden..**

Die Ursache des Feuchteintrags in den Fußboden kann ohne destruktive Maßnahmen nicht lokalisiert werden. Es ist zu empfehlen mit der Leckagensuche im Bereich der Badewanne zu beginnen, da hier der geringste Schaden verursacht wird.

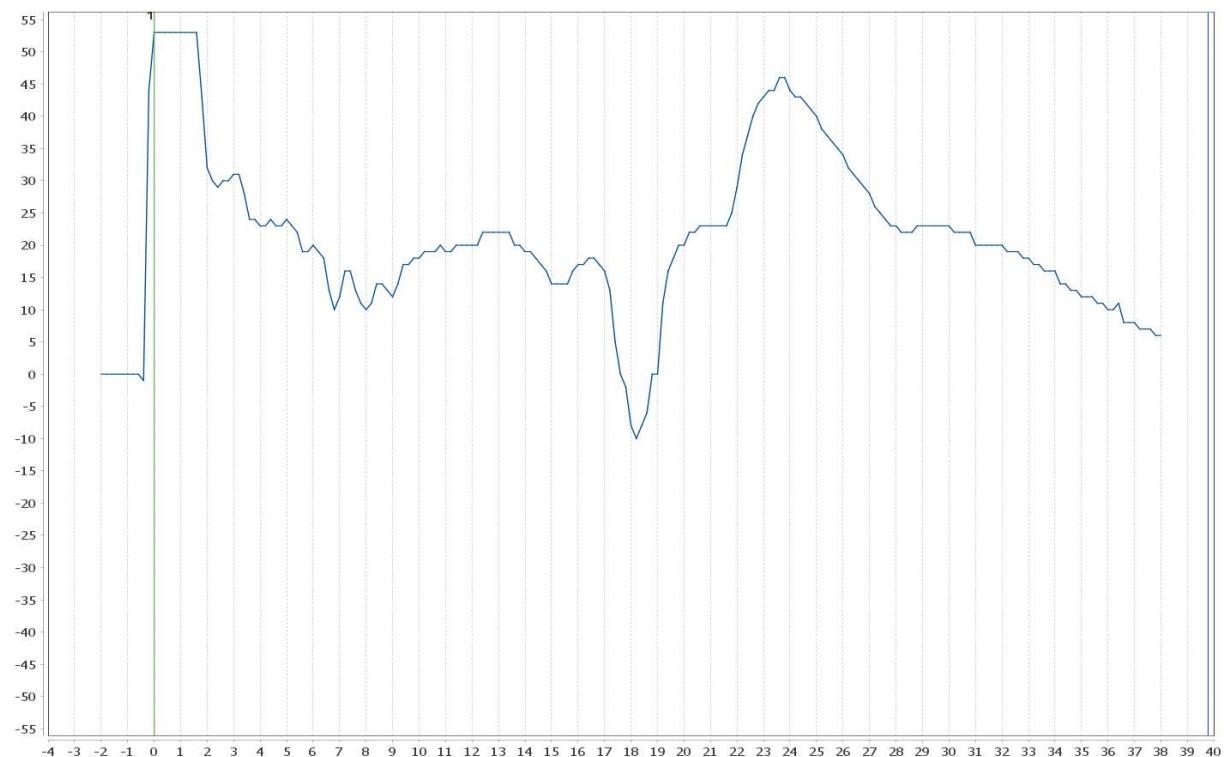
Abbildung 6 Ortungsmessung entgegen Uhrzeigersinn

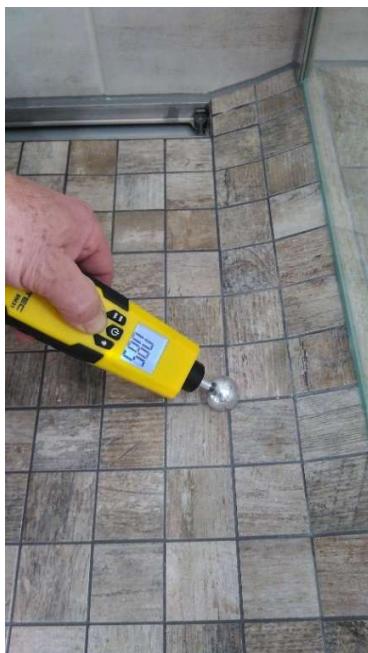
In der Messung wurde eine Feuchtigkeit von 85% mit dem Trotec BM31 in der Duschtasse festgestellt. Im Bereich der Fußbodenheizung wurde ein Refferenzwert von 70% festgestellt. Die Messwerte stellen keine absoluten Werte dar.

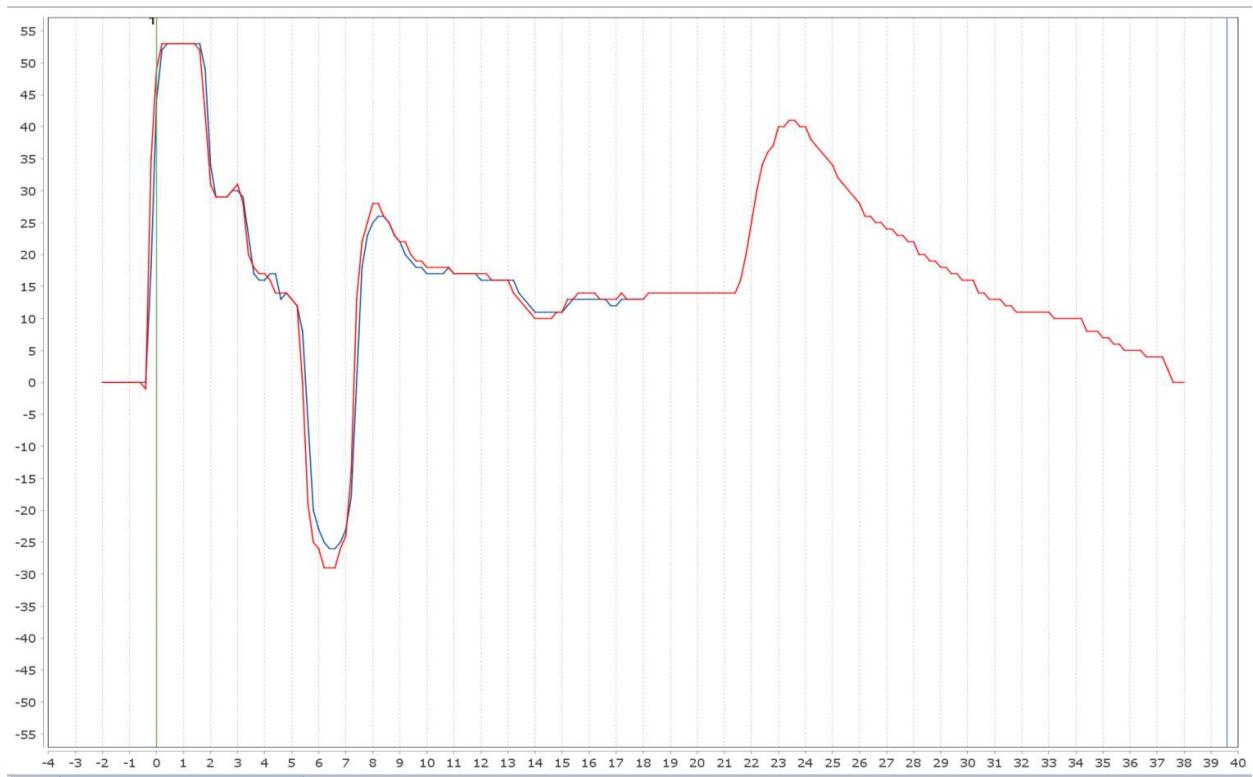
Abbildung 7 Ortungsmessung im Uhrzeigersinn 27.01.2020 rot & 05.02.2020 blau, die Feuchtigkeit hat erkennbar zugenommen

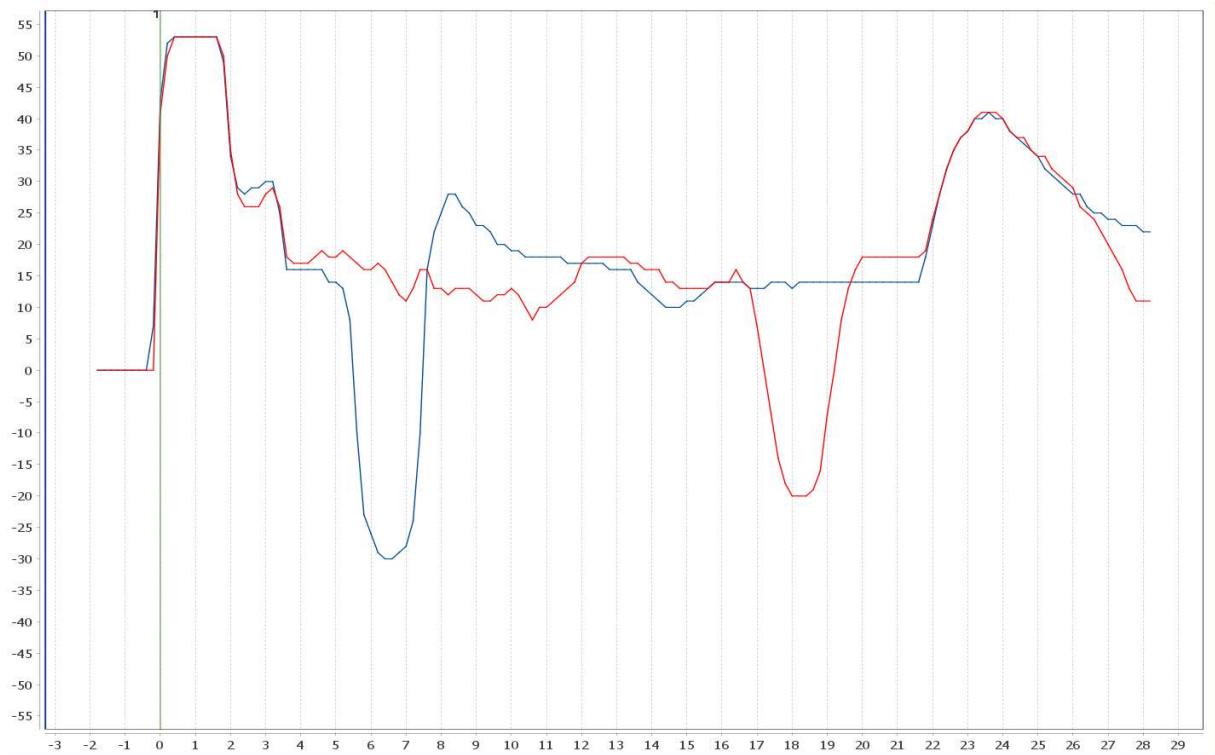
Abbildung 8 Ortungsmessung entgegen Uhrzeigersinn 05.02.2020 rot, Ortungsmessung entgegen Uhrzeigersinn 05.02.2020 blau

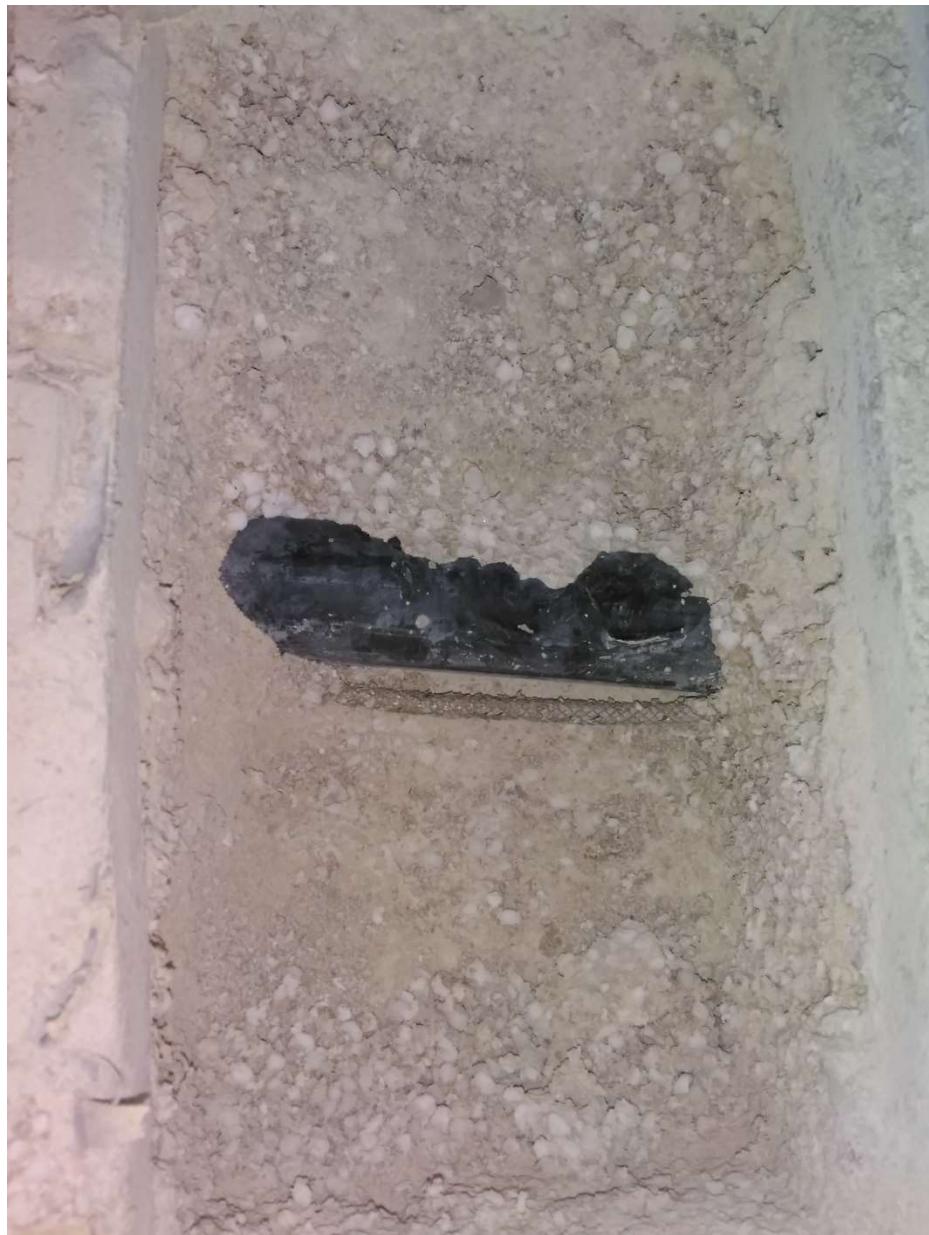
Abbildung 9 Freigelegtes Feuchtemesskabel und Abwasserrohr Dusche 05.02.2020

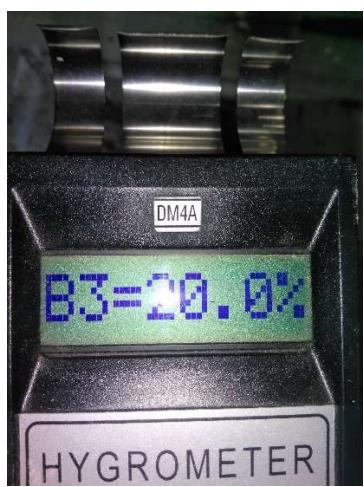
Abbildung 10 Feuchtigkeit eines Stücks gebundener Schüttung an der Grenze zum Estrich der Duschtasse

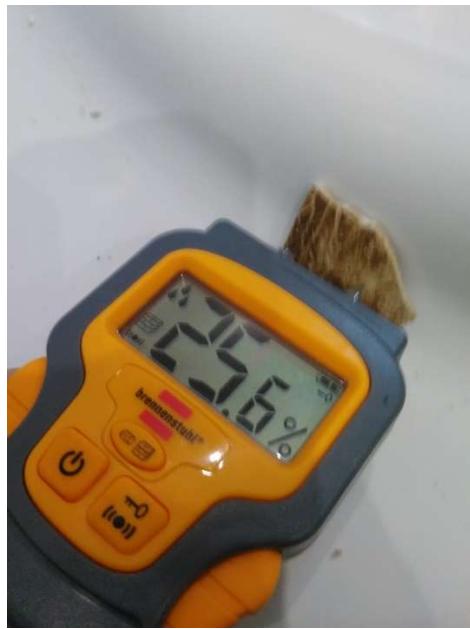
Abbildung 11 Feuchtemessung eines entfernten Stücks gebundener Schüttung von der Schweißbahn des Rohfußbodens, Feuchtigkeit ist fühlbar vorhanden 05.02.2020

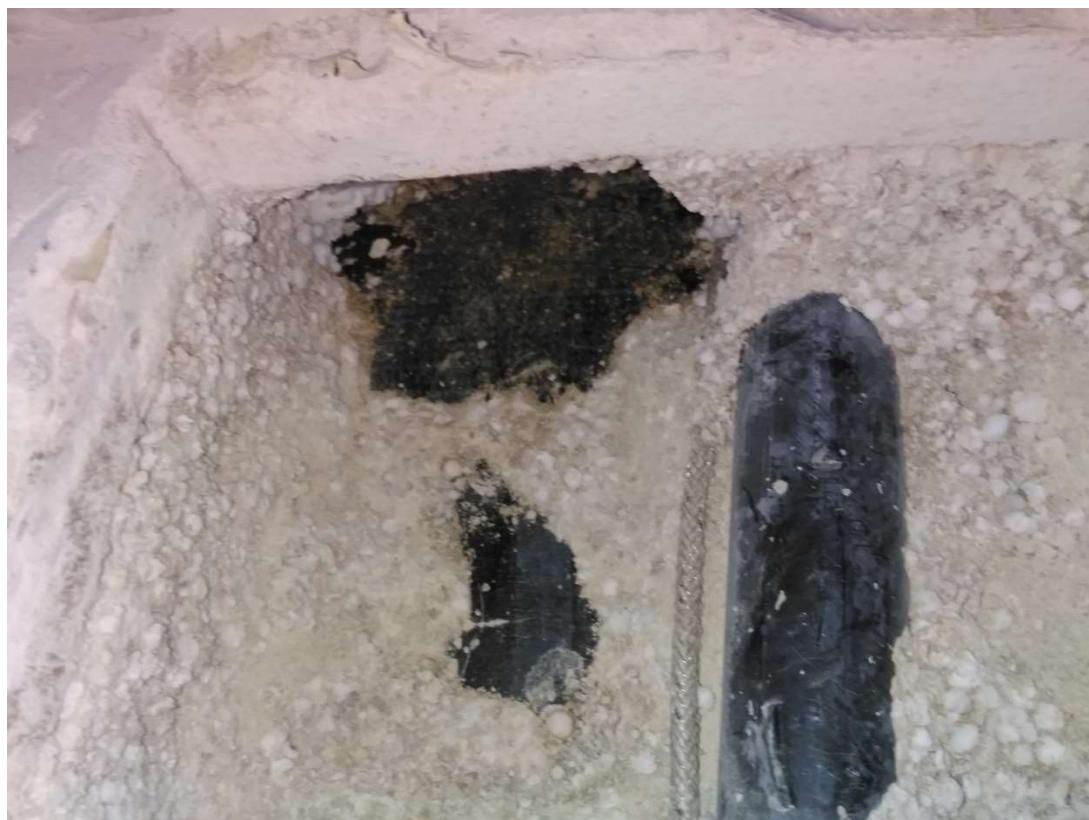
Abbildung 12 freigelegter Bereich unter der Duschtasse, Feuchtigkeit ist mess- und fühlbar vorhanden. Die Feuchtigkeit setzt sich in Richtung der Duschtasse fort

Die Messergebnisse zur Lokalisierung der feuchten Stelle stimmen mit dem Befund vom 05.02.2020 überein. Es ist fühlbare Feuchtigkeit unter der Duschtasse vorhanden. Das Kaltwasser wurde abgestellt.
