Verlegeplan: Feuchte-Sensorkabel der Firma SAT-Kabel®

Schadenfall Wasserschaden Bad EG ab 02.10.2019

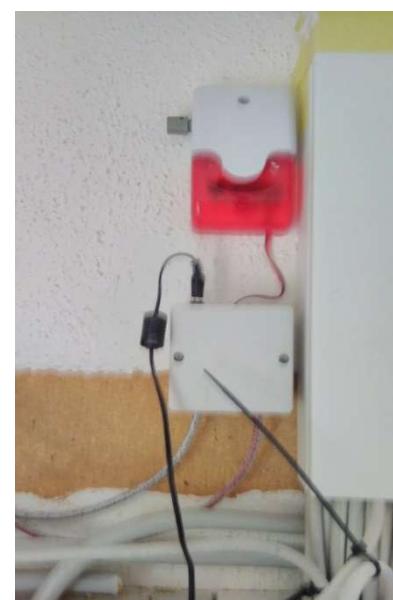
Abbildung 2 Auslesung via Infrarot der Messdose

Kanal A zeigt eine durchschnittliche Feuchtigkeit von 16%

Kanal B zeigt eine auffällige Stelle nach ca. 4,5m. Diese weist ca. 77% Feuchtigkeit auf. Bei der Kontrolle vor Ort wurde frischer Estrich im Bereich der Dusche im EG als Ursache ausgemacht.

Durch die hohe Feuchtigkeit im Bereich der Dusche des Bades im EG wurde ein Alarmschwellwert von 80% am 16.09.2019 eingestellt.

Der feuchte Bereich ist regelmäßig auf korrekte Abtrocknung zu prüfen. Der Alarmschwellwert ist nach erfolgreicher Trocknung auf 30% einzustellen.
